台中市中古汽車商業同業公會

車輛查定認證書

車輛廠牌：LEXUS

車輛形式：UX200

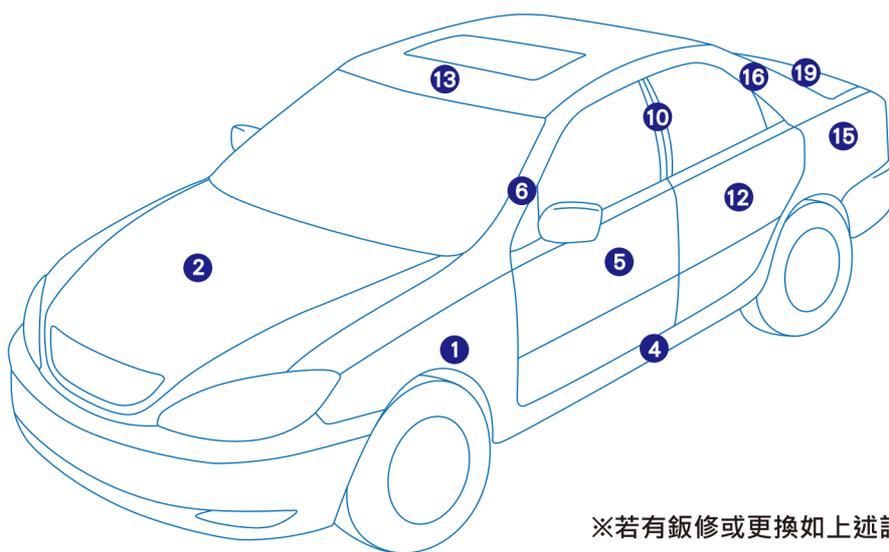
車身外觀鈹修與更換註記

| 1. 左前葉子板 | 2. 引擎蓋 | 3. 右前葉子板 |
| 4. 左戶定外板 | 5. 左前門 | 6. 左前A柱外板 |
| 7. 右前A柱外板 | 8. 右前門 | 9. 右戶定外板 |
| 10. 左B柱外板 | 11. 右B柱外板 | 12. 左後門 |
| 13. 車頂 | 14. 右後門 | 15. 左後葉子板 |
| 16. 左後C柱外板 | 17. 右後C柱外板 | 18. 右後葉子板 |
| 19. 後行李箱蓋(後尾門) | | |

※若有鈹修或更換如上述註記，無異常則空白不註記。

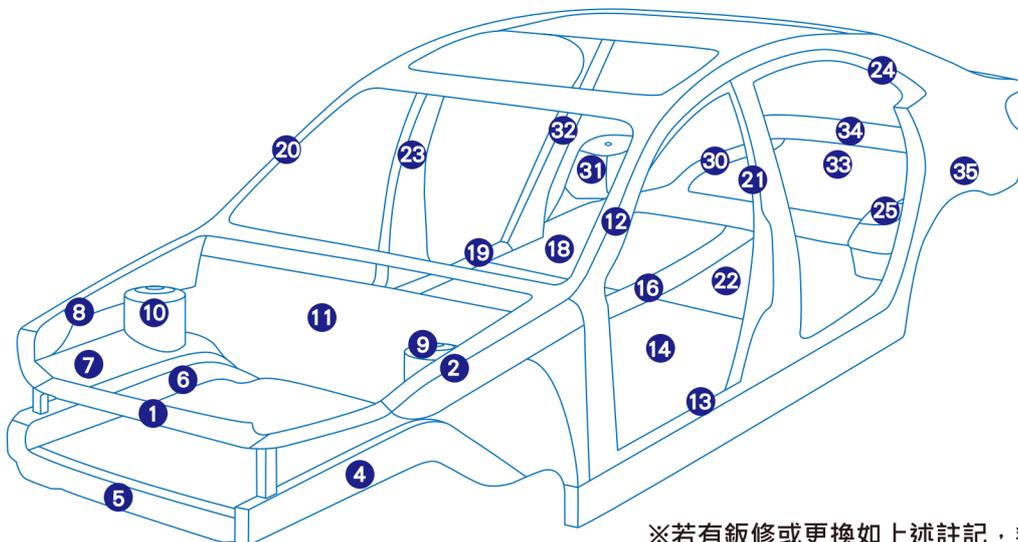
車體結構損傷與修復註記

| 1. 水箱上支架 | 2. 左前劍尾 | 3. 左前避震器座前端 |
| 4. 左前車大樑 | 5. 水箱下支架 | 6. 右前車大樑 |
| 7. 右前避震器座前端 | 8. 右前劍尾 | 9. 左前避震器座 |
| 10. 右前避震器座 | 11. 防火牆 | 12. 左前A柱內板 |
| 13. 左側戶定內板 | 14. 左側車底板 | 15. 左側側樑 |
| 16. 車底板(中) | 17. 右側側樑 | 18. 右側車底板 |
| 19. 右側戶定內板 | 20. 右前A柱內板 | 21. 左B柱內板 |
| 22. 後座椅車底板 | 23. 右B柱內板 | 24. 左C柱內板 |
| 25. 左後避震器座 | 26. 後箱左底板內側 | 27. 左後大樑 |
| 28. 後箱內底板 | 29. 右後大樑 | 30. 後箱右底板內側 |
| 31. 右後避震器座 | 32. 右C柱內板 | 33. 後箱外底板(備胎室) |
| 34. 後尾板 | 35. 左後輪弧內板 | 36. 右後輪弧內板 |

※若有鈹修或更換如上述註記，無異常則空白不註記。
