## 車輛查定認證書

# 車輛查定認證書

車輛廠牌：HONDA

車輛形式：ODYSSEY

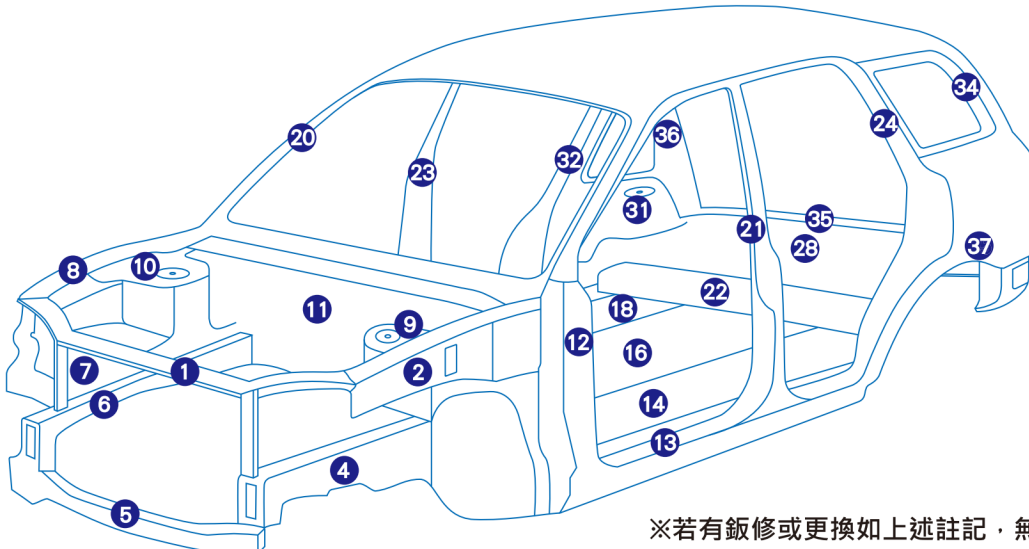
## 車體結構損傷與修復註記

| 1. 水箱上支架 | 2. 左前劍尾 | 3. 左前避震器座前端 |
| 4. 左前車大樑 | 5. 水箱下支架 | 6. 右前車大樑 |
| 7. 右前避震器座前端 | 8. 右前劍尾 | 9. 左前避震器座 |
| 10. 右前避震器座 | 11. 防火牆 | 12. 左前A柱內板 |
| 13. 左側戶定內板 | 14. 左側車底板 | 15. 左側側樑 |
| 16. 車底板(中) | 17. 右側側樑 | 18. 右側車底板 |
| 19. 右側戶定內板 | 20. 右前A柱內板 | 21. 左B柱內板 |
| 22. 後座椅車底板 | 23. 右B柱內板 | 24. 左C柱內板 |
| 25. 左後避震器座 | 26. 後箱左底板內側 | 27. 左後大樑 |
| 28. 後箱內底板 | 29. 右後大樑 | 30. 後箱右底板內側 |
| 31. 右後避震器座 | 32. 右C柱內板 | 33. 後箱外底板(備胎室) |
| 34. 左D柱內板 | 35. 後尾板 | 36. 右D柱內板 |
| 37. 左後輪弧內板 | 38. 右後輪弧內板 | |

※若有鈑修或更換如上述註記，無異常則空白不註記。
