台中市中古汽車商業同業公會

車輛查定認證書

報告編號

SAA20598240703004

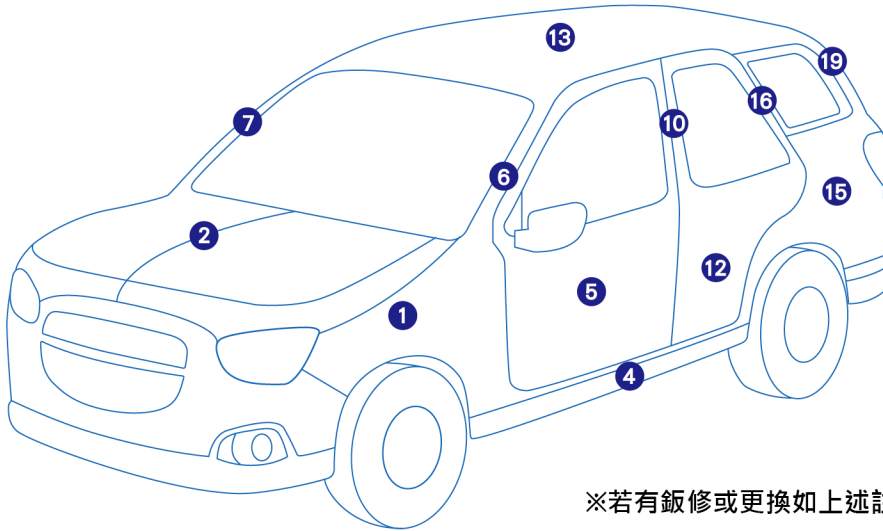
車身外觀鈹修與更換註記

| 7. 右前A柱外板 | 8. 右前門 有更換 | 9. 右戶定外板 |
| 10. 左B柱外板 | 11. 右B柱外板 有鈹修 | 12. 左後門 |
| 13. 車頂 | 14. 右後門 有更換 | 15. 左後葉子板 |
| 16. 左後C柱外板 | 17. 右後C柱外板 | 18. 右後葉子板 有鈹修 |

※若有鈹修或更換如上述註記，無異常則空白不註記。
