台灣德國萊因中古車 泡水事故與車籍檢測報告

TÜV Rheinland Taiwan Pre-owned Car Condition Report for
Flood Damaged Car, Accident Car and Registration Data

Report Number:	4800002959		
Inspected by:			
Name	Min-Hung Li	Date	2022/09/26
TÜV Rheinland Taiwan Ltd.

檢測地點 Location	台中 1	製造廠商 Manufacturer	FORD	車型 Model	Kuga
儀錶里程數 Odometer	109846 KM	出廠年 Year of manufacturer	2014/01	車身號碼 VIN number	D2500869G

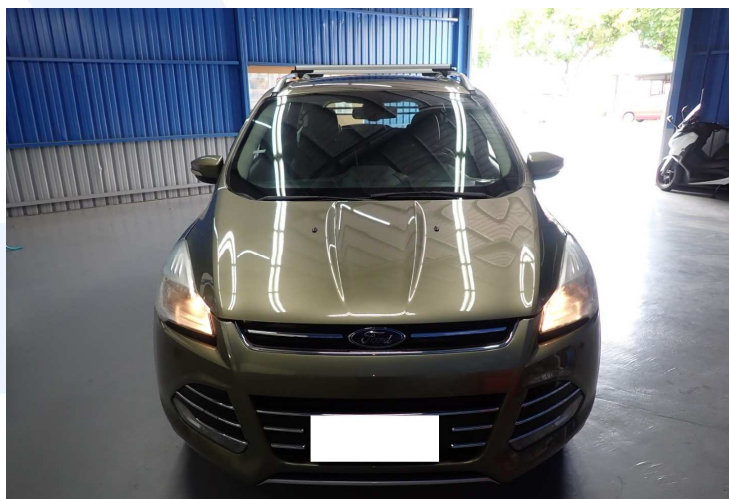
右後門曾鈹修，後尾門曾拆裝調整

6. 外觀鈹件狀況 Body parts condition	<input type="checkbox"/>	<input checked="" type="checkbox"/>	右後門曾鈹修，後尾門曾拆裝調整
7. 外觀燈框及鏡片 Lamp & Lenses condition	<input checked="" type="checkbox"/>	<input type="checkbox"/>	
8. 水箱護罩 及保險桿 Radiator grille & bumpers	<input checked="" type="checkbox"/>	<input type="checkbox"/>	
9. 所有玻璃及後視鏡與其外框 Glass & Rear view mirror	<input checked="" type="checkbox"/>	<input type="checkbox"/>	
10. 飾條及飾板 Trim & Moldings	<input checked="" type="checkbox"/>	<input type="checkbox"/>	
11. 開門機構 Door latch	<input checked="" type="checkbox"/>	<input type="checkbox"/>	
12. 門邊及門框防水條 Door edges & Weather strip	<input checked="" type="checkbox"/>	<input type="checkbox"/>	
13. 外觀鏽蝕、凹痕 Corrosion, Dents (不包括是否為原漆或曾重新 烤漆的檢測)	<input checked="" type="checkbox"/>	<input type="checkbox"/>	
14. 其他 Others	<input checked="" type="checkbox"/>	<input type="checkbox"/>
