台灣德國萊因中古車 泡水事故與車籍檢測報告

TÜV Rheinland Taiwan Pre-owned Car Condition Report for
Flood Damaged Car, Accident Car and Registration Data

Report Number:	4800003524		
Inspected by:			
Name	Kevin S. Y. Liu	Date	2023/04/10
TÜV Rheinland Taiwan Ltd.

檢測地點 Location	台中 1	製造廠商 Manufacturer	MAZDA	車型 Model	Mazda 3
儀錶里程數 Odometer	117474 KM	出廠年 Year of manufacturer	2010/10	車身號碼 VIN number	A2H03084K

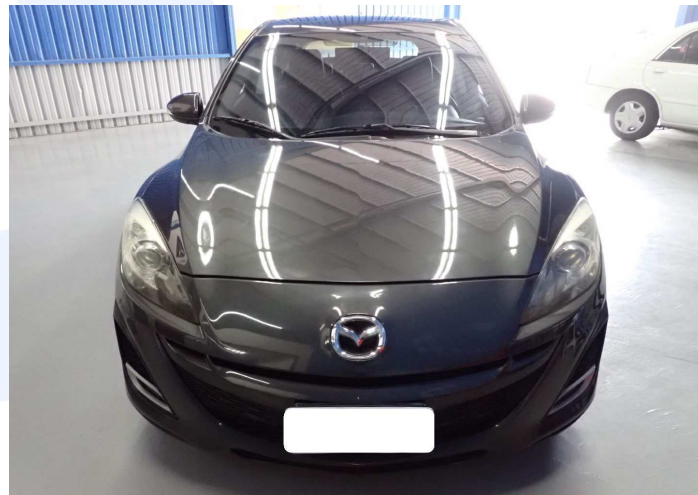
左後門曾更換，右前門及左後葉子板曾鈹修

6. 外觀鈹件狀況 Body parts condition	<input type="checkbox"/>	<input checked="" type="checkbox"/>	左後門曾更換， 右前門及左後葉子板曾鈹修
7. 外觀燈框及鏡片 Lamp & Lenses condition	<input checked="" type="checkbox"/>	<input type="checkbox"/>	
8. 水箱護罩 及保險桿 Radiator grille & bumpers	<input checked="" type="checkbox"/>	<input type="checkbox"/>	
9. 所有玻璃及後視鏡與其外框 Glass & Rear view mirror	<input checked="" type="checkbox"/>	<input type="checkbox"/>	
10. 飾條及飾板 Trim & Moldings	<input checked="" type="checkbox"/>	<input type="checkbox"/>	
11. 開門機構 Door latch	<input checked="" type="checkbox"/>	<input type="checkbox"/>	
12. 門邊及門框防水條 Door edges & Weather strip	<input checked="" type="checkbox"/>	<input type="checkbox"/>	
13. 外觀鏽蝕、凹痕 Corrosion, Dents (不包括是否為原漆或曾重新 烤漆的檢測)	<input checked="" type="checkbox"/>	<input type="checkbox"/>	
14. 其他 Others	<input checked="" type="checkbox"/>	<input type="checkbox"/>
