台灣德國萊因中古車 泡水事故與車籍檢測報告

TÜV Rheinland Taiwan Pre-owned Car Condition Report for
Flood Damaged Car, Accident Car and Registration Data

Report Number:	4800003353		
Inspected by:			
Name	Min-Hung Li	Date	2023/02/07
TÜV Rheinland Taiwan Ltd.

檢測地點 Location	台中 1	製造廠商 Manufacturer	VOLKSWAGEN	車型 Model	Touran
儀錶里程數 Odometer	174118 KM	出廠年 Year of manufacturer	2011/12	車身號碼 VIN number	WVGZZZ1TZCW070720

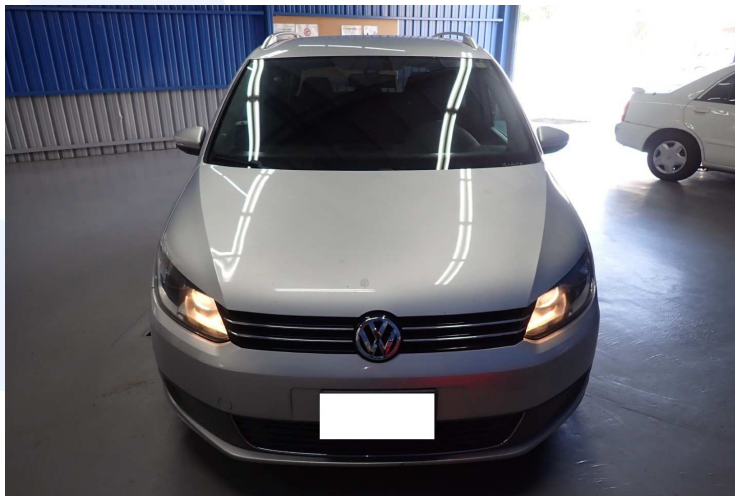
右前葉子板曾鈑修

泡水車或事故 修復痕跡：	檢查結果 Inspection result
是否曾泡水可疑？ Flooded before？	<input type="checkbox"/> 發現可疑痕跡 Findings <input checked="" type="checkbox"/> 未發現可疑痕跡 No findings
是否曾發生車體 主結構撞擊受損？ Body shell structure damage？	<input type="checkbox"/> 有結構受損痕跡 Findings <input checked="" type="checkbox"/> 無結構受損痕跡 No findings
