台灣德國萊因中古車 泡水事故與車籍檢測報告

TÜV Rheinland Taiwan Pre-owned Car Condition Report for
Flood Damaged Car, Accident Car and Registration Data

Report Number:	4800003060		
Inspected by:			
Name	Min-Hung Li	Date	2022/10/31
TÜV Rheinland Taiwan Ltd.

檢測地點 Location	台中 1	製造廠商 Manufacturer	AUDI	車型 Model	A4
儀錶里程數 Odometer	90622 KM	出廠年 Year of manufacturer	2009/07	車身號碼 VIN number	WAUZZZ8K6AA007003

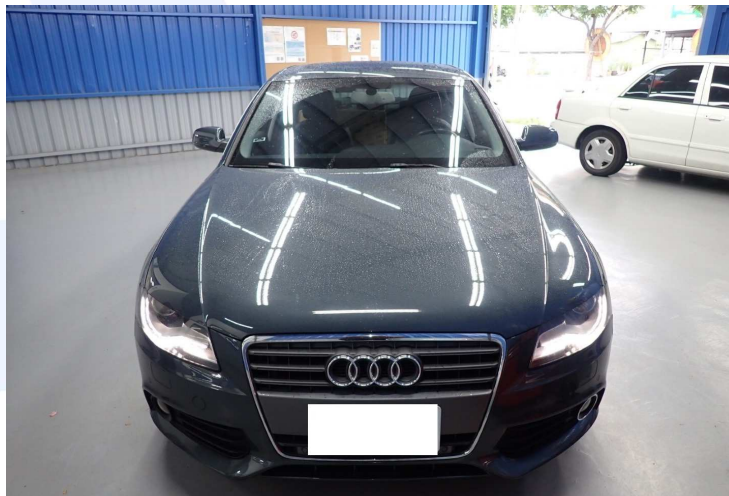
左前葉子板及右前門曾鈹修

6. 外觀鈹件狀況 Body parts condition	<input type="checkbox"/>	<input checked="" type="checkbox"/>	左前葉子板及右前門曾鈹修
7. 外觀燈框及鏡片 Lamp & Lenses condition	<input checked="" type="checkbox"/>	<input type="checkbox"/>	
8. 水箱護罩 及保險桿 Radiator grille & bumpers	<input checked="" type="checkbox"/>	<input type="checkbox"/>	
9. 所有玻璃及後視鏡與其外框 Glass & Rear view mirror	<input checked="" type="checkbox"/>	<input type="checkbox"/>	
10. 飾條及飾板 Trim & Moldings	<input checked="" type="checkbox"/>	<input type="checkbox"/>	
11. 開門機構 Door latch	<input checked="" type="checkbox"/>	<input type="checkbox"/>	
12. 門邊及門框防水條 Door edges & Weather strip	<input checked="" type="checkbox"/>	<input type="checkbox"/>	
13. 外觀鏽蝕、凹痕 Corrosion, Dents (不包括是否為原漆或曾重新 烤漆的檢測)	<input checked="" type="checkbox"/>	<input type="checkbox"/>	
14. 其他 Others	<input checked="" type="checkbox"/>	<input type="checkbox"/>
