台灣德國萊因中古車 泡水事故與車籍檢測報告

TÜV Rheinland Taiwan Pre-owned Car Condition Report for
Flood Damaged Car, Accident Car and Registration Data

Report Number:	4800003583		
Inspected by:			
Name	Kevin S. Y. Liu	Date	2023/04/28
TÜV Rheinland Taiwan Ltd.

檢測地點 Location	台中 1	製造廠商 Manufacturer	HONDA	車型 Model	CR-V
儀錶里程數 Odometer	72688 KM	出廠年 Year of manufacturer	2012/10	車身號碼 VIN number	RKTRM3850DF010030

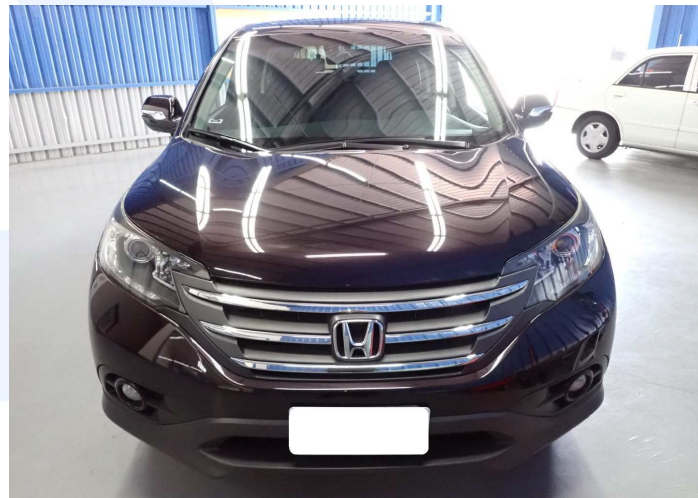
右前門及右後門曾更換

泡水車或事故 修復痕跡：	檢查結果 Inspection result
是否曾泡水可疑？ Flooded before？	<input type="checkbox"/> 發現可疑痕跡 Findings <input checked="" type="checkbox"/> 未發現可疑痕跡 No findings
是否曾發生車體 主結構撞擊受損？ Body shell structure damage？	<input type="checkbox"/> 有結構受損痕跡 Findings <input checked="" type="checkbox"/> 無結構受損痕跡 No findings
