台灣德國萊因中古車 泡水事故與車籍檢測報告

TÜV Rheinland Taiwan Pre-owned Car Condition Report for
Flood Damaged Car, Accident Car and Registration Data

Report Number:	4800003966		
Inspected by:			
Name	Kevin S. Y. Liu	Date	2023/09/06
TÜV Rheinland Taiwan Ltd.

檢測地點 Location	台中 1	製造廠商 Manufacturer	PORSCHE	車型 Model	Macan
儀錶里程數 Odometer	71638 KM	出廠年 Year of manufacturer	2014/05	車身號碼 VIN number	WP1ZZZ95ZFLB01474

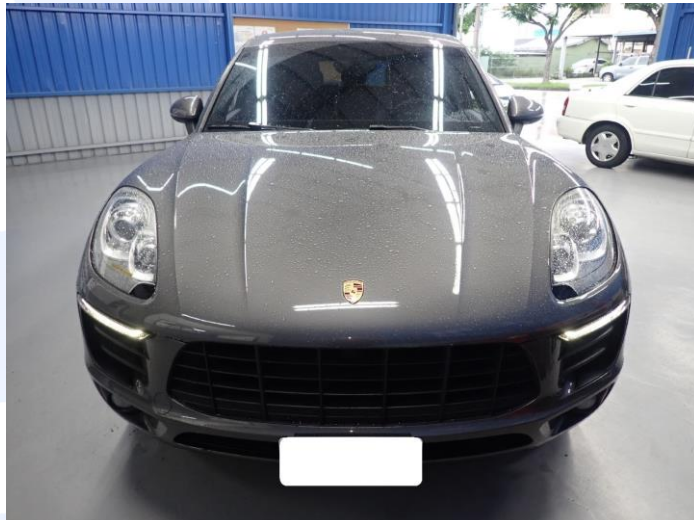
引擎蓋曾拆裝調整

泡水車或事故 修復痕跡：	檢查結果 Inspection result
是否曾泡水可疑？ Flooded before ?	<input type="checkbox"/> 發現可疑痕跡 Findings <input checked="" type="checkbox"/> 未發現可疑痕跡 No findings
是否曾發生車體 主結構撞擊受損？ Body shell structure damage ?	<input type="checkbox"/> 有結構受損痕跡 Findings <input checked="" type="checkbox"/> 無結構受損痕跡 No findings

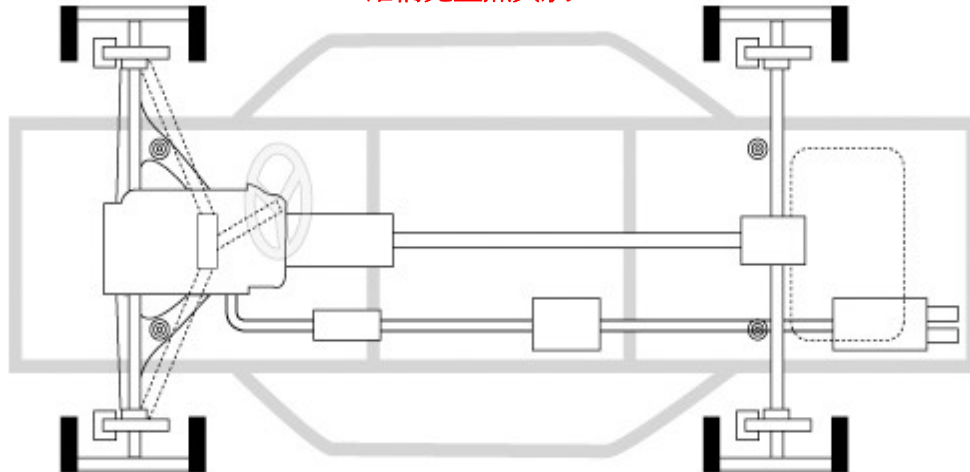
結構完整無異狀
