# 台灣德國萊因中古車 泡水事故與車籍檢測報告

TÜV Rheinland Taiwan Pre-owned Car Condition Report for  
Flood Damaged Car, Accident Car and Registration Data

Report Number:	4800004028		
Inspected by:			
Name	Kevin S. Y. Liu	Date	2023/09/20
TÜV Rheinland Taiwan Ltd.

檢測地點 Location	台中 1	製造廠商 Manufacturer	HYUNDAI	車型 Model	Tucson
儀錶里程數 Odometer	97510 KM	出廠年 Year of manufacturer	2014/06	車身號碼 VIN number	RFHJT81BBES001515

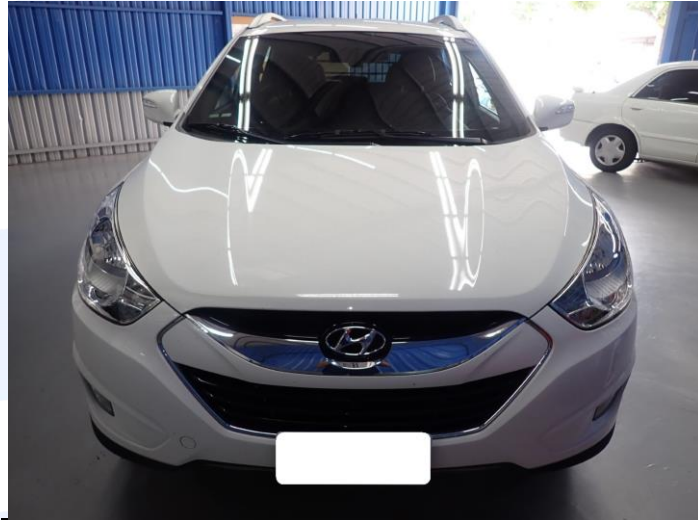
- 一、車籍資料檢查 VIN and registration data inspection:  
無重大發現
- 二、車輛外觀狀況檢查 Body parts inspection:  
右前門曾鈹修
- 三、車身鈹件及結構檢查 Body shell structure inspection:  
無重大發現
- 四、行李廂結構檢查 Trunk structure inspection:  
無重大發現
- 五、引擎室結構檢查 Engine compartment inspection:  
無重大發現
- 六、車內泡水可疑跡象檢查 Flood damaged trace:  
無重大發現
- 七、底盤結構檢查 Chassis inspection:  
無重大發現

泡水車或事故 修復痕跡：	檢查結果 Inspection result
是否曾泡水可疑？ Flooded before ?	<input type="checkbox"/> 發現可疑痕跡 Findings <input checked="" type="checkbox"/> 未發現可疑痕跡 No findings
是否曾發生車體 主結構撞擊受損？ Body shell structure damage ?	<input type="checkbox"/> 有結構受損痕跡 Findings <input checked="" type="checkbox"/> 無結構受損痕跡 No findings
