台灣德國萊因中古車 泡水事故與車籍檢測報告

TÜV Rheinland Taiwan Pre-owned Car Condition Report for
Flood Damaged Car, Accident Car and Registration Data

| Report Number: | 4800004111 | | |

| 檢測地點 Location | 台中 1 | 製造廠商 Manufacturer | AUDI | 車型 Model | Q5 |

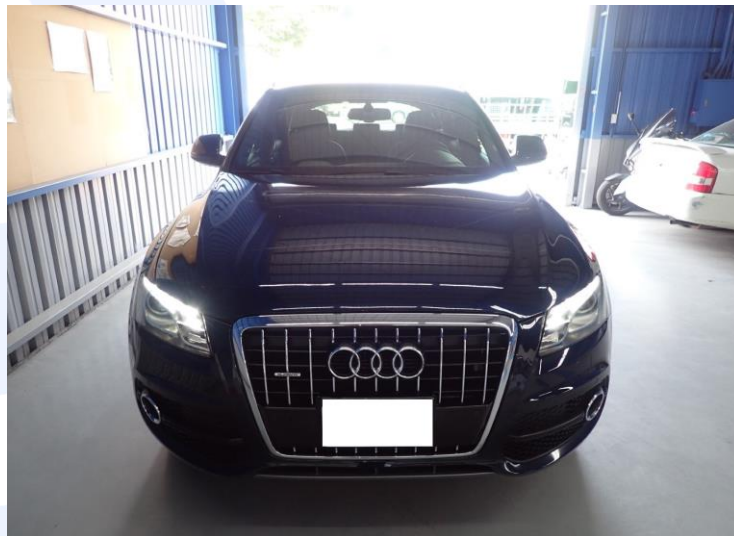
引擎蓋、後廂蓋及右後門曾鈹修

| 6. 外觀鈹件狀況 Body parts condition | <input type="checkbox"/> | <input checked="" type="checkbox"/> | 引擎蓋、後廂蓋及右後門曾鈹修 |

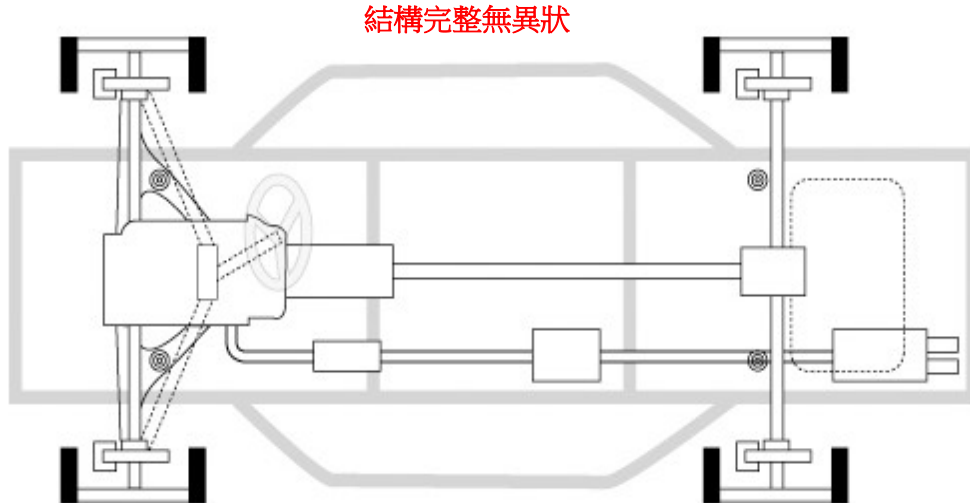
鏽蝕:R
破裂:B
鈹修痕跡:BR
結構損害:D
變形:S
更換痕跡:C
輕度:1
中度:2
重度:3
