# 台灣德國萊因 中古車檢測報告

TÜV Rheinland Taiwan Pre-owned Car Inspection Report

Report Number:	4800004228		
Inspected by:			
Name	Min-Hung Li	Date	2023/12/20
TÜV Rheinland Taiwan Ltd.

檢測地點 Location	台中 1	製造廠商 Manufacturer	BMW	車型 Model	X1
儀錶里程數 Odometer	166879 KM	出廠年 Year of manufacturer	2013/09	車身號碼 VIN number	WBAVL9100EVT81078

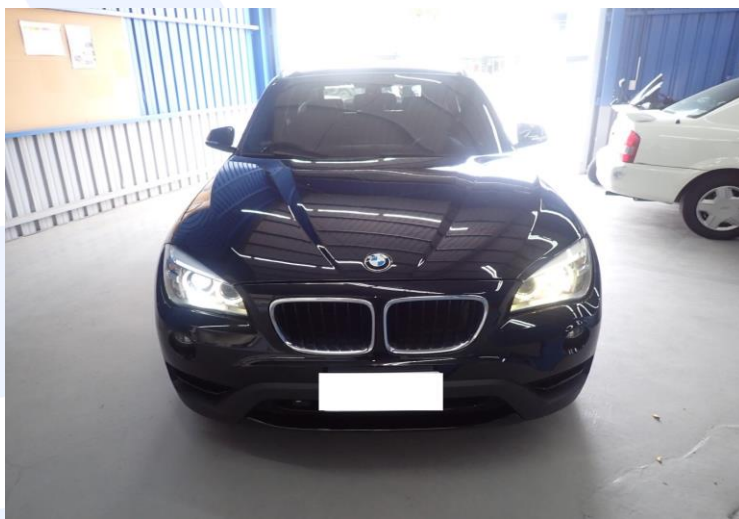
右前葉子板及右前門曾鈹修

6. 鈹件鈹修、更換及拆裝狀況 Body parts condition	<input type="checkbox"/>	<input checked="" type="checkbox"/>	右前葉子板及右前門曾鈹修
7. 外觀燈框及鏡片 Lamp & Lenses condition	<input checked="" type="checkbox"/>	<input type="checkbox"/>
