台灣德國萊因 中古車檢測報告

TÜV Rheinland Taiwan Pre-owned Car Inspection Report

Report Number:	4800004258		
Inspected by:			
Name	Min-Hung Li	Date	2024/01/08
TÜV Rheinland Taiwan Ltd.

檢測地點 Location	台中 1	製造廠商 Manufacturer	SKODA	車型 Model	FABIA
儀錶里程數 Odometer	77957 KM	出廠年 Year of manufacturer	2016/01	車身號碼 VIN number	TMBJN6NJ2GZ121189

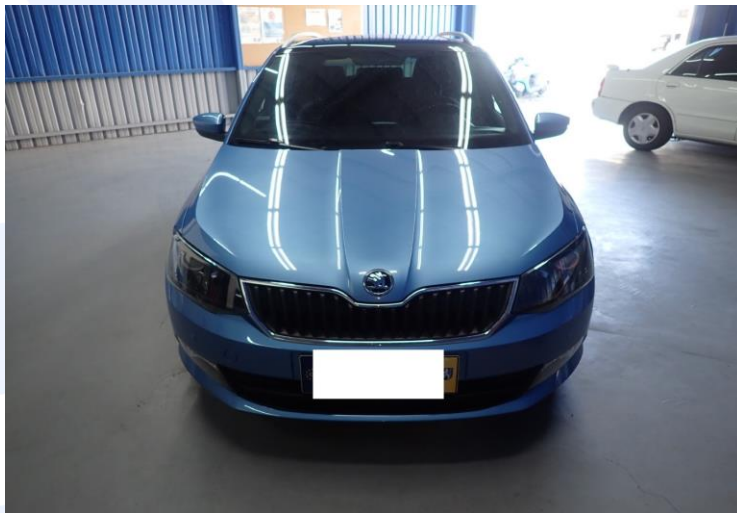
- 一、車籍資料檢查 VIN and registration data inspection:
無重大發現
- 二、車輛外觀狀況檢查 Body parts inspection:
右前葉子板曾更換，右後門及右後葉子板曾銹修
後尾門曾拆裝調整，前保險桿及內鐵曾拆裝
- 三、車身銹件及結構檢查 Body shell structure inspection:
無重大發現
- 四、行李廂結構檢查 Trunk structure inspection:
無重大發現
- 五、引擎室結構檢查 Engine compartment inspection:
無重大發現
- 六、車內泡水可疑跡象檢查 Flood damaged trace:
無重大發現
- 七、底盤結構檢查 Chassis inspection:
無重大發現
