# Goo 鑑定

### U-Car Grading Report

## 自動車鑑定証

| 車款・型號<br>Make / Type | | PORSCHE/保時捷 Cayman S | | |

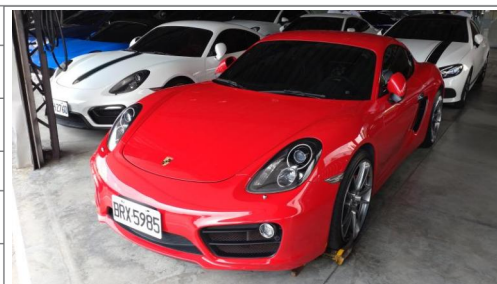
| 極小 | 小 | 中 | 大 | 少許 | 多數 |
|---|---|---|---|---|---|
| | 曾烤漆 有<br>飛石刮傷 部分 | 飛石刮傷 部分<br>底部刮痕 部分 | 曾烤漆 有 | <特別記載事項><br>前底盤擦傷。<br><br><車窗類的狀態><br>前擋玻璃 飛石刮傷 部分 | |
| 凹痕 輕微<br>邊緣刮傷 有 | | | 凹痕 小 部分 | | |
| 曾烤漆 有<br>凹痕 輕微 部分 | | | 凹痕 輕微 | | |
| | | | 磨傷、傷痕 小 | | |
| | | | 龜裂、磨傷 輕微 | | |
