# 台灣德國萊因 中古車檢測報告

TÜV Rheinland Taiwan Pre-owned Car Inspection Report

Report Number:	4800004963		
Inspected by:			
Name	Kevin S. Y. Liu	Date	2024/11/28
TÜV Rheinland Taiwan Ltd.

檢測地點 Location	台中 1	製造廠商 Manufacturer	Mercedes BENZ	車型 Model	A180
儀錶里程數 Odometer	121759 KM	出廠年 Year of manufacturer	2013/10	車身號碼 VIN number	WDD1760421J196666

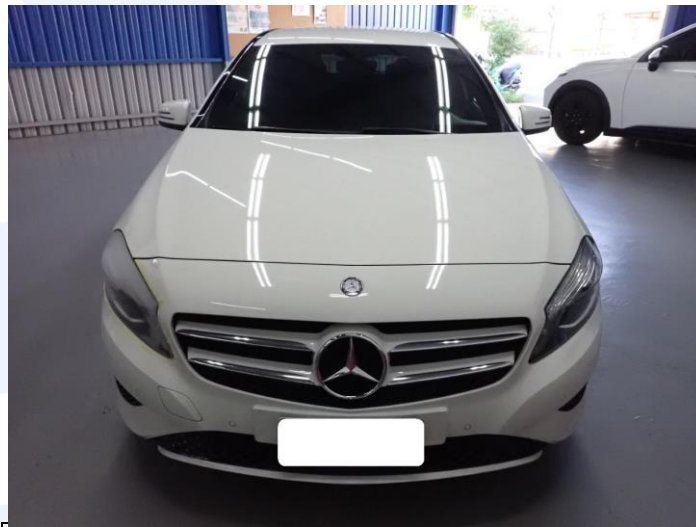
右後葉子板受銹修

泡水車或事故 修復痕跡：	檢查結果 Inspection result
是否曾泡水可疑？ Flooded before？	<input type="checkbox"/> 發現可疑痕跡 Findings <input checked="" type="checkbox"/> 未發現可疑痕跡 No findings
是否曾發生車體 主結構撞擊受損？ Body shell structure damage？	<input type="checkbox"/> 有結構受損痕跡 Findings <input checked="" type="checkbox"/> 無結構受損痕跡 No findings
