台灣德國萊因 中古車檢測報告

TÜV Rheinland Taiwan Pre-owned Car Inspection Report

| Report Number: | 4800005094 | | |

| 檢測地點 Location | 台中 1 | 製造廠商 Manufacturer | VOLKSWAGEN | 車型 Model | Polo |

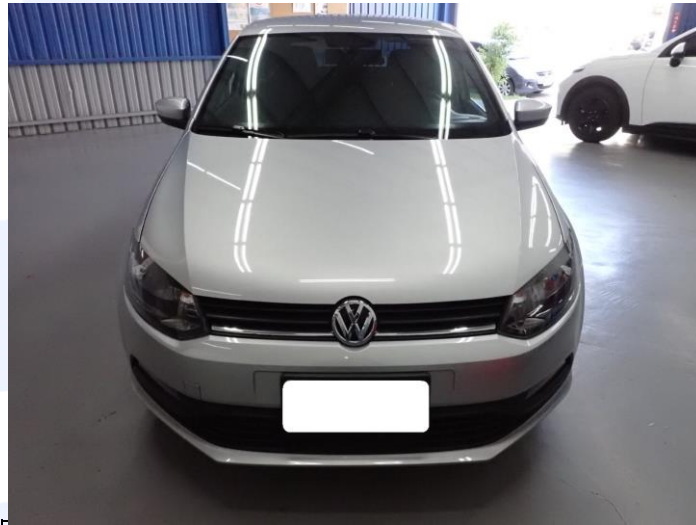
- 一、車籍資料檢查 VIN and registration data inspection:
無重大發現
- 二、車輛外觀狀況檢查 Body parts inspection:
左前及右前葉子板、右前及右後門、右後葉子板曾鈹修
- 三、車身鈹件及結構檢查 Body shell structure inspection:
無重大發現
- 四、行李廂結構檢查 Trunk structure inspection:
無重大發現
- 五、引擎室結構檢查 Engine compartment inspection:
無重大發現
- 六、車內泡水可疑跡象檢查 Flood damaged trace:
無重大發現
- 七、底盤結構檢查 Chassis inspection:
無重大發現
