台中市中古汽車商業同業公會

車輛查定認證書

SAA 鑑定等級說明 本頁僅供鑑定等級對照參考，並非實際鑑定結果

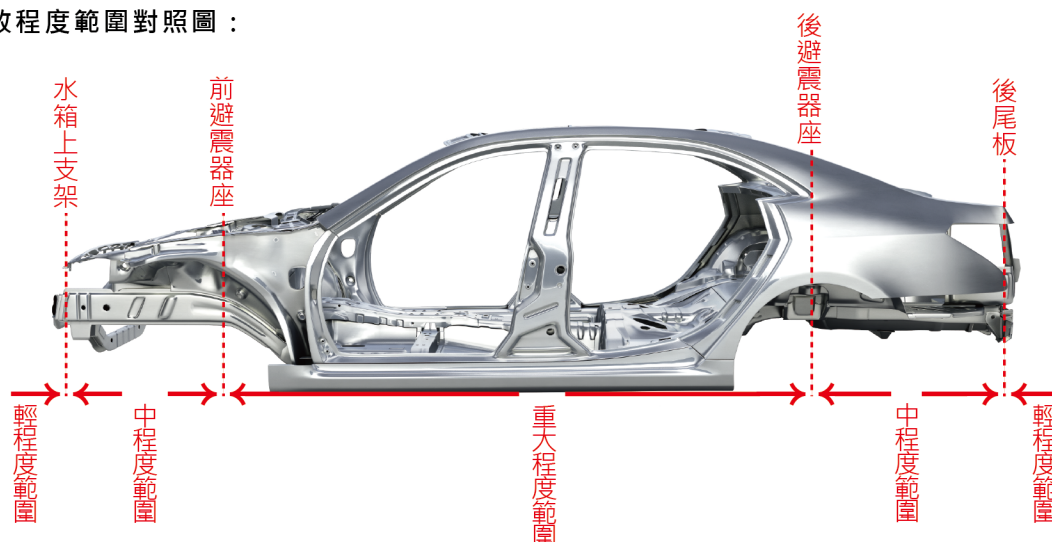
車體結構事故程度範圍對照圖：

修復跡：指根據車輛事故或外力碰撞後，在車體骨架所產生之整修或更換跡。

評價等級	車體狀況說明
A+	車身外觀及車體結構無整修或修復跡
A	車身外觀有整修跡，車體結構無修復跡
B+	車身外觀有更換跡，車體結構無修復跡
B	車體結構僅有輕程度的修復跡
C	車身外觀熔接鈹件有更換跡，或車體結構有中程度的修復跡
D	車體結構屬重大程度的修復跡
E	車體主結構屬拼接之維修車輛
