# 台中市中古汽車商業同業公會

## 車輛查定認證書

# 車輛查定認證書

## 鑑定車輛資料與規格配置

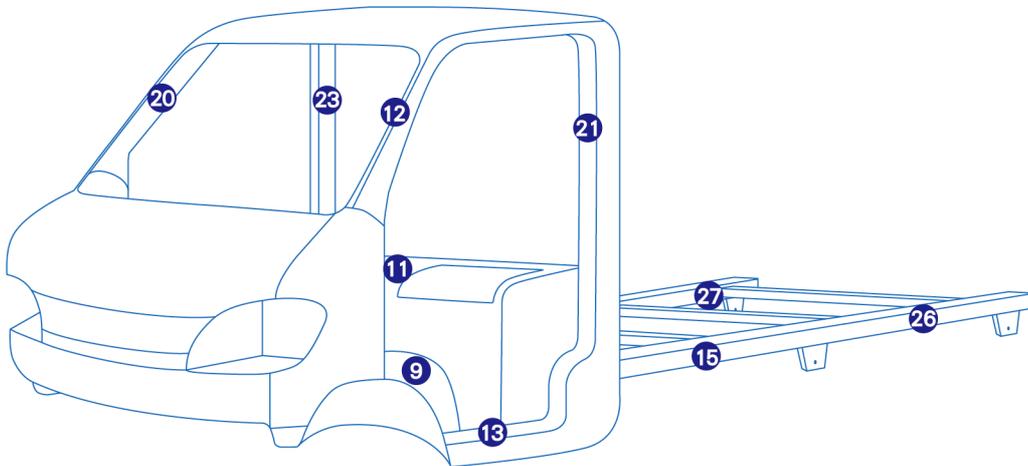
## 車體結構損傷與修復註記

1. 引擎室前中間下底板
4. 左前車大樑
7. 引擎室右側下底板
10. 右前避震器座
13. 左側戶定內板
16. 車底板(中)
19. 右側戶定內板
22. 後座椅車底板
25. 後箱左底板內側
28. 後箱右底板內側

2. 左前劍尾
5. 水箱下支架
8. 右前劍尾
11. 後箱後檔板下座
14. 左側車底板
17. 貨床右大樑中段
20. 右前A柱內板
23. 右B柱內板
26. 左後大樑
29. 右C柱內板

3. 引擎室左側下底板
6. 右前車大樑
9. 左前避震器座
12. 左前A柱內板
15. 貨床左大樑中段
18. 右側車底板
21. 左B柱內板
24. 左C柱內板
27. 右後大樑

※若有鈹修或更換如上述註記，無異常則空白不註記。
