台中市中古汽車商業同業公會

車輛查定認證書

鑑定車輛資料與規格配置

車輛形式：CANTER

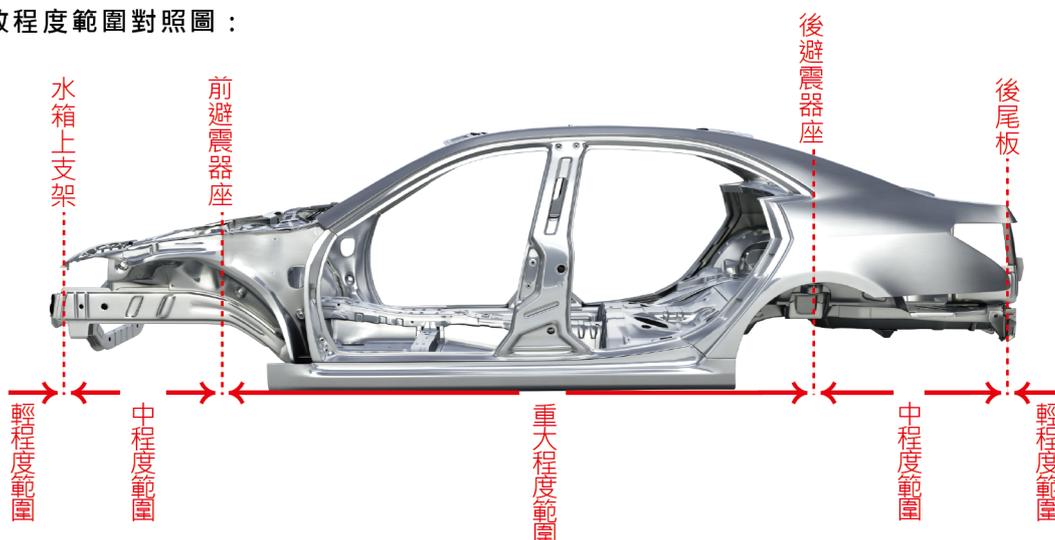
車體結構事故程度範圍對照圖：

評價等級	車體狀況說明
A+	車身外觀及車體結構無整修或修復跡
A	車身外觀有整修跡，車體結構無修復跡
B+	車身外觀有更換跡，車體結構無修復跡
B	車體結構僅有輕程度的修復跡
C	車身外觀熔接鈑件有更換跡，或車體結構有中程度的修復跡
D	車體結構屬重大程度的修復跡
E	車體主結構屬拼接之維修車輛

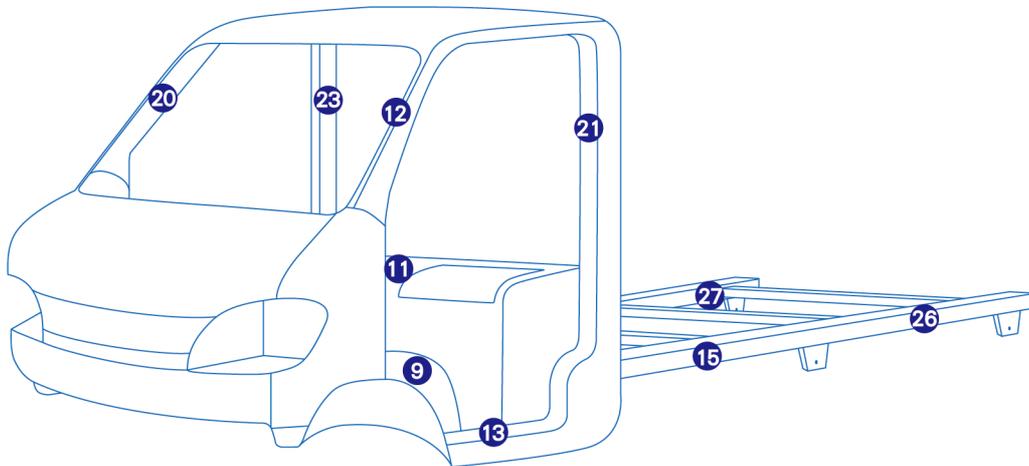
車體結構損傷與修復註記

| 1. 引擎室前中間下底板 | 2. 左前劍尾 | 3. 引擎室左側下底板 |
| 4. 左前車大樑 | 5. 水箱下支架 | 6. 右前車大樑 |
| 7. 引擎室右側下底板 | 8. 右前劍尾 | 9. 左前避震器座 |
| 10. 右前避震器座 | 11. 後箱後檔板下座 | 12. 左前A柱內板 |
| 13. 左側戶定內板 | 14. 左側車底板 | 15. 貨床左大樑中段 |
| 16. 車底板(中) | 17. 貨床右大樑中段 | 18. 右側車底板 |
| 19. 右側戶定內板 | 20. 右前A柱內板 | 21. 左B柱內板 |
| 22. 後座椅車底板 | 23. 右B柱內板 | 24. 左C柱內板 |
| 25. 後箱左底板內側 | 26. 左後大樑 | 27. 右後大樑 |
| 28. 後箱右底板內側 | 29. 右C柱內板 | |

※若有鈹修或更換如上述註記，無異常則空白不註記。
