台中市汽車商業同業公會

車輛查定認證書

SAA20719250606006

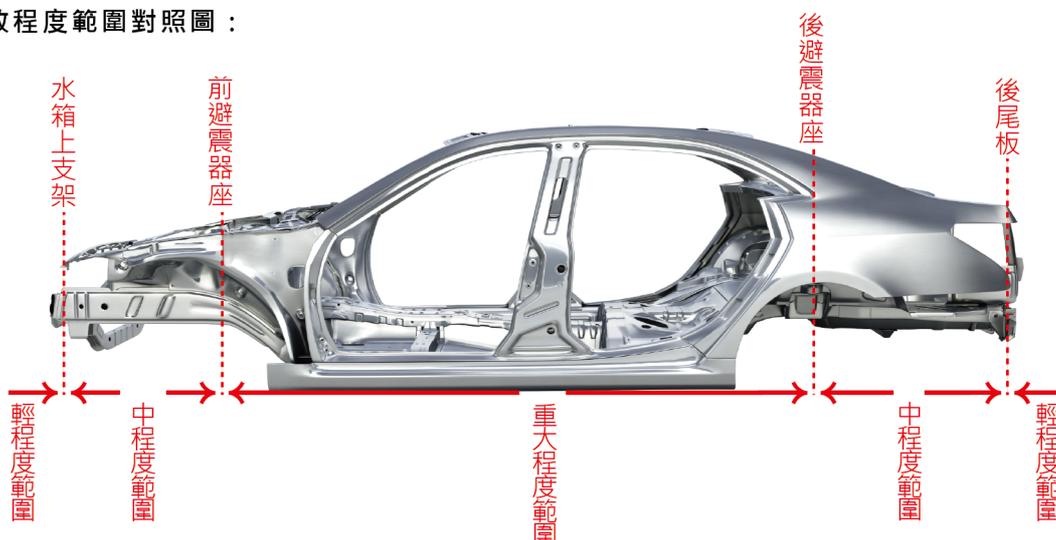
修復跡：指根據車輛事故或外力碰撞後，在車體骨架所產生之整修或更換跡。

評價等級	車體狀況說明
A+	車身外觀及車體結構無整修或修復跡
A	車身外觀有整修跡，車體結構無修復跡
B+	車身外觀有更換跡，車體結構無修復跡
B	車體結構僅有輕程度的修復跡
C	車身外觀熔接鈹件有更換跡，或車體結構有中程度的修復跡
D	車體結構屬重大程度的修復跡
E	車體主結構屬拼接之維修車輛

車體結構事故程度範圍對照圖：
