台中市中古汽車商業同業公會

車輛查定認證書

SAA20463240719003

車輛形式：ES240

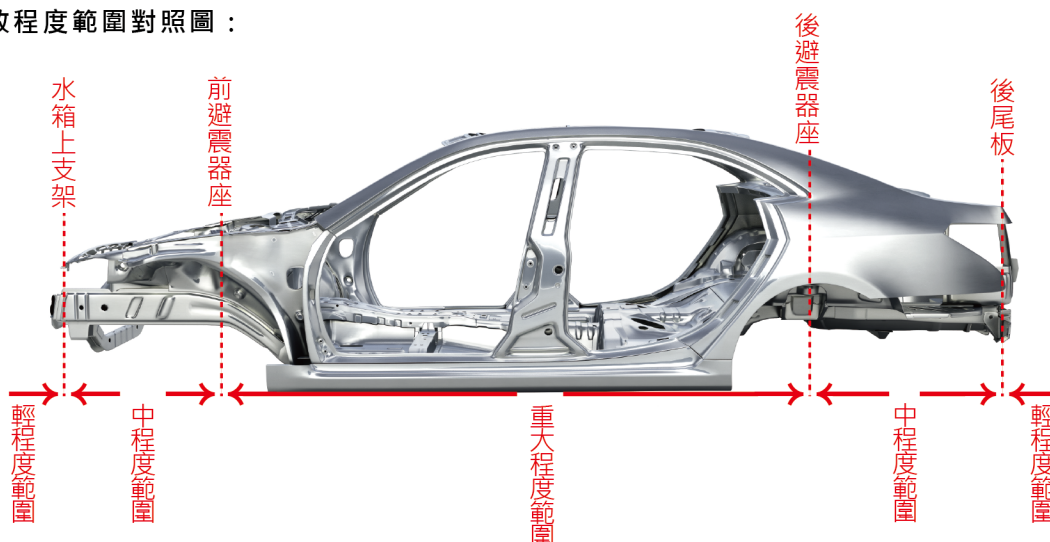
車體結構事故程度範圍對照圖：

評價等級	車體狀況說明
A+	車身外觀及車體結構無整修或修復跡
A	車身外觀有整修跡，車體結構無修復跡
B+	車身外觀有更換跡，車體結構無修復跡
B	車體結構僅有輕程度的修復跡
C	車身外觀熔接鈹件有更換跡，或車體結構有中程度的修復跡
D	車體結構屬重大程度的修復跡
E	車體主結構屬拼接之維修車輛

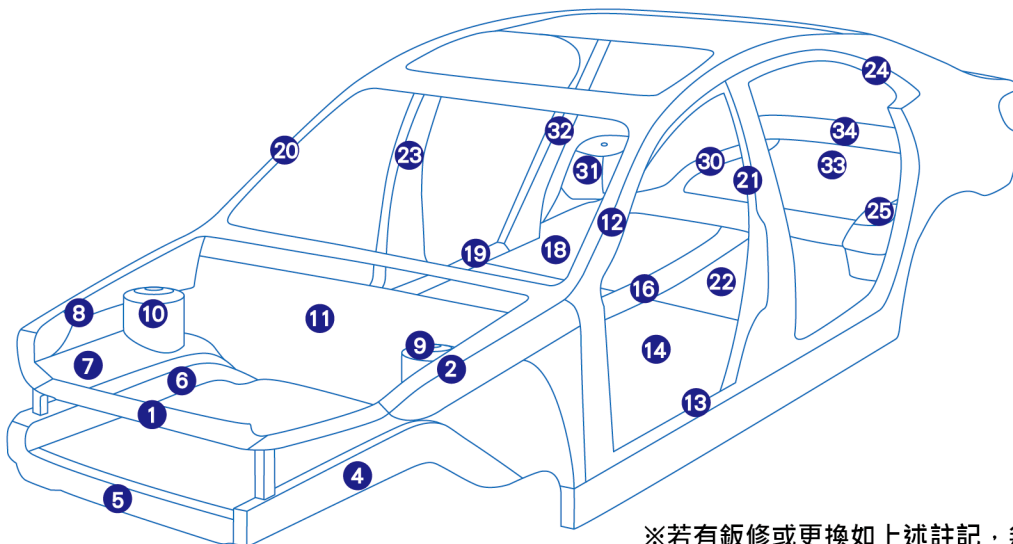
車體結構損傷與修復註記

| 1. 水箱上支架 | 2. 左前劍尾 | 3. 左前避震器座前端 |
| 4. 左前車大樑 | 5. 水箱下支架 | 6. 右前車大樑 |
| 7. 右前避震器座前端 | 8. 右前劍尾 | 9. 左前避震器座 |
| 10. 右前避震器座 | 11. 防火牆 | 12. 左前A柱內板 |
| 13. 左側戶定內板 | 14. 左側車底板 | 15. 左側側樑 |
| 16. 車底板(中) | 17. 右側側樑 | 18. 右側車底板 |
| 19. 右側戶定內板 | 20. 右前A柱內板 | 21. 左B柱內板 |
| 22. 後座椅車底板 | 23. 右B柱內板 | 24. 左C柱內板 |
| 25. 左後避震器座 | 26. 後箱左底板內側 | 27. 左後大樑 |
| 28. 後箱內底板 | 29. 右後大樑 | 30. 後箱右底板內側 |
| 31. 右後避震器座 | 32. 右C柱內板 | 33. 後箱外底板(備胎室) |
| 34. 後尾板 | | |

※若有鈹修或更換如上述註記，無異常則空白不註記。
