# 台中市中古汽車商業同業公會

## 車輛查定認證書

## SAA 鑑定等級說明 本頁僅供鑑定等級對照參考，並非實際鑑定結果

# 車輛查定認證書

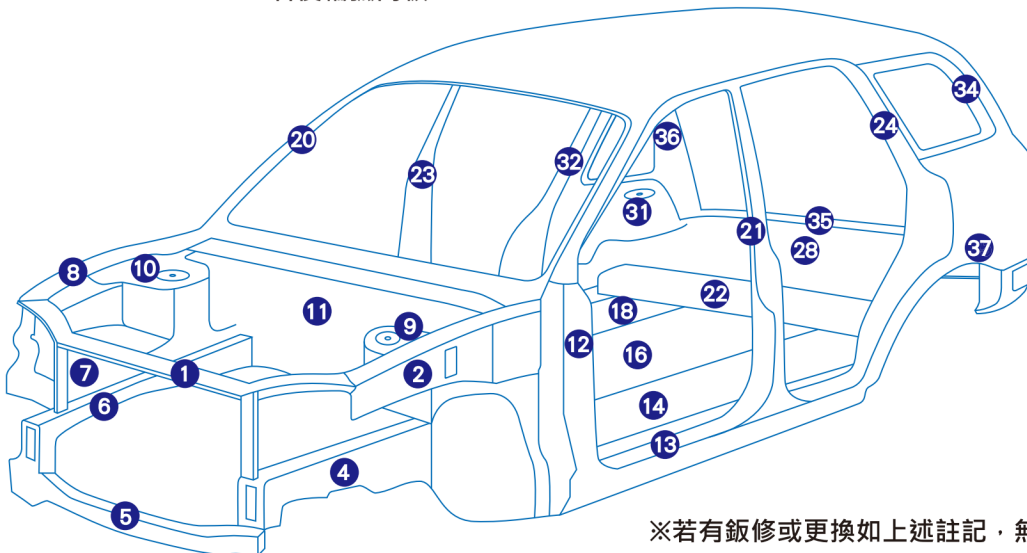
## 車體結構損傷與修復註記

| 1. 水箱上支架 | 2. 左前劍尾 | 3. 左前避震器座前端 |
| 4. 左前車大樑 | 5. 水箱下支架 | 6. 右前車大樑 |
| 7. 右前避震器座前端 | 8. 右前劍尾 | 9. 左前避震器座 |
| 10. 右前避震器座 | 11. 防火牆 | 12. 左前A柱內板 |
| 13. 左側戶定內板 | 14. 左側車底板 | 15. 左側側樑 |
| 16. 車底板(中) | 17. 右側側樑 | 18. 右側車底板 |
| 19. 右側戶定內板 | 20. 右前A柱內板 | 21. 左B柱內板 |
| 22. 後座椅車底板 | 23. 右B柱內板 | 24. 左C柱內板 |
| 25. 左後避震器座 | 26. 後箱左底板內側 | 27. 左後大樑 |
| 28. 後箱內底板 | 29. 右後大樑 | 30. 後箱右底板內側 |
| 31. 右後避震器座 | 32. 右C柱內板 | 33. 後箱外底板(備胎室) |
| 34. 左D柱內板 | 35. 後尾板 | 36. 右D柱內板 |
| 37. 左後輪弧內板 | 38. 右後輪弧內板 | |

※若有鈹修或更換如上述註記，無異常則空白不註記。
