## 車輛查定認證書

# 車輛查定認證書

## 鑑定車輛資料與規格配置

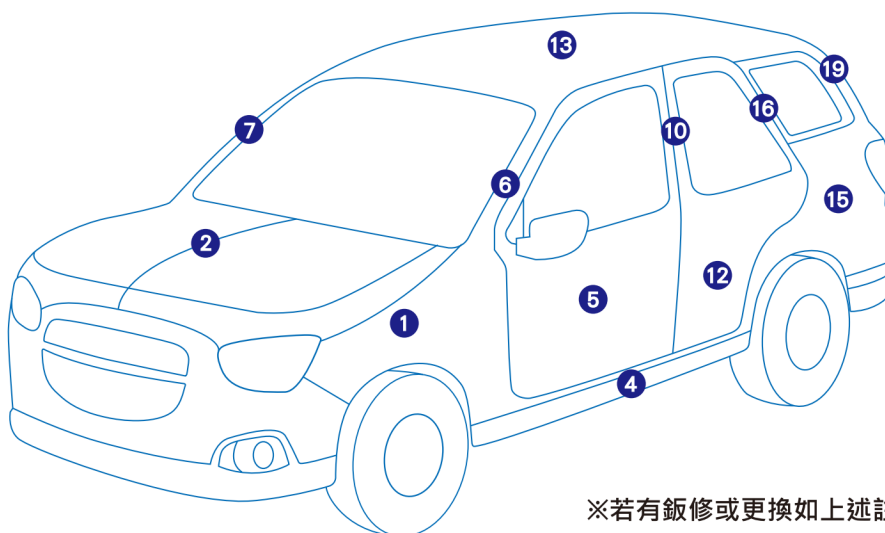
## 車身外觀鈹修與更換註記

| 1. 左前葉子板 | 2. 引擎蓋 | 3. 右前葉子板 |
| 4. 左戶定外板 | 5. 左前門 | 6. 左前A柱外板 |
| 7. 右前A柱外板 | 8. 右前門 | 9. 右戶定外板 |
| 10. 左B柱外板 | 11. 右B柱外板 | 12. 左後門 |
| 13. 車頂 | 14. 右後門 | 15. 左後葉子板 |
| 16. 左後C柱外板 | 17. 右後C柱外板 | 18. 右後葉子板 |
| 19. 左後D柱外板 | 20. 後行李箱蓋(後尾門) | 21. 右後D柱外板 |

※若有鈹修或更換如上述註記，無異常則空白不註記。

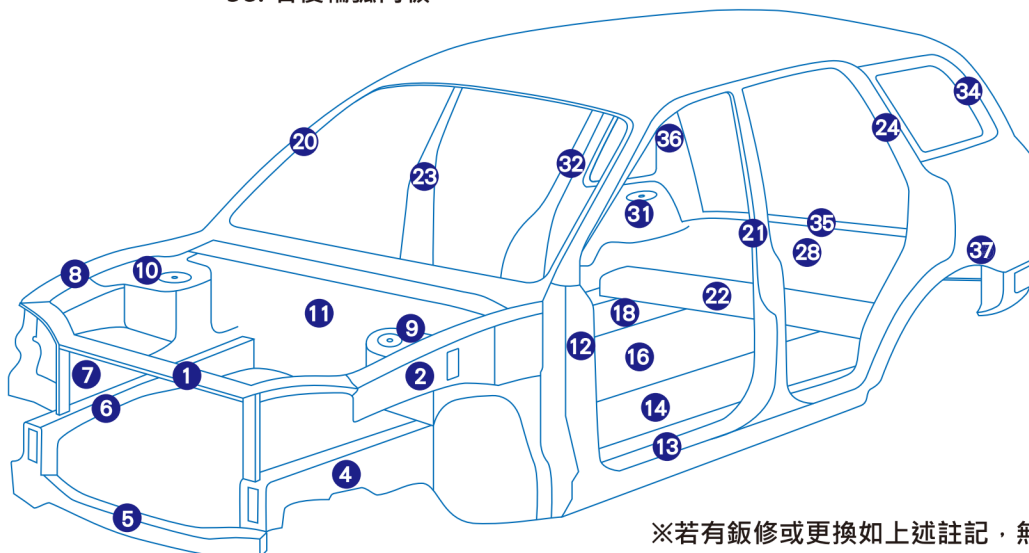
## 車體結構損傷與修復註記

| 1. 水箱上支架 | 2. 左前劍尾 | 3. 左前避震器座前端 |
| 4. 左前車大樑 | 5. 水箱下支架 | 6. 右前車大樑 |
| 7. 右前避震器座前端 | 8. 右前劍尾 | 9. 左前避震器座 |
| 10. 右前避震器座 | 11. 防火牆 | 12. 左前A柱內板 |
| 13. 左側戶定內板 | 14. 左側車底板 | 15. 左側側樑 |
| 16. 車底板(中) | 17. 右側側樑 | 18. 右側車底板 |
| 19. 右側戶定內板 | 20. 右前A柱內板 | 21. 左B柱內板 |
| 22. 後座椅車底板 | 23. 右B柱內板 | 24. 左C柱內板 |
| 25. 左後避震器座 | 26. 後箱左底板內側 | 27. 左後大樑 |
| 28. 後箱內底板 | 29. 右後大樑 | 30. 後箱右底板內側 |
| 31. 右後避震器座 | 32. 右C柱內板 | 33. 後箱外底板(備胎室) |
| 34. 左D柱內板 | 35. 後尾板 | 36. 右D柱內板 |
| 37. 左後輪弧內板 | 38. 右後輪弧內板 | |

※若有鈹修或更換如上述註記，無異常則空白不註記。
