台中市中古汽車商業同業公會

車輛查定認證書

SAA20463250221003

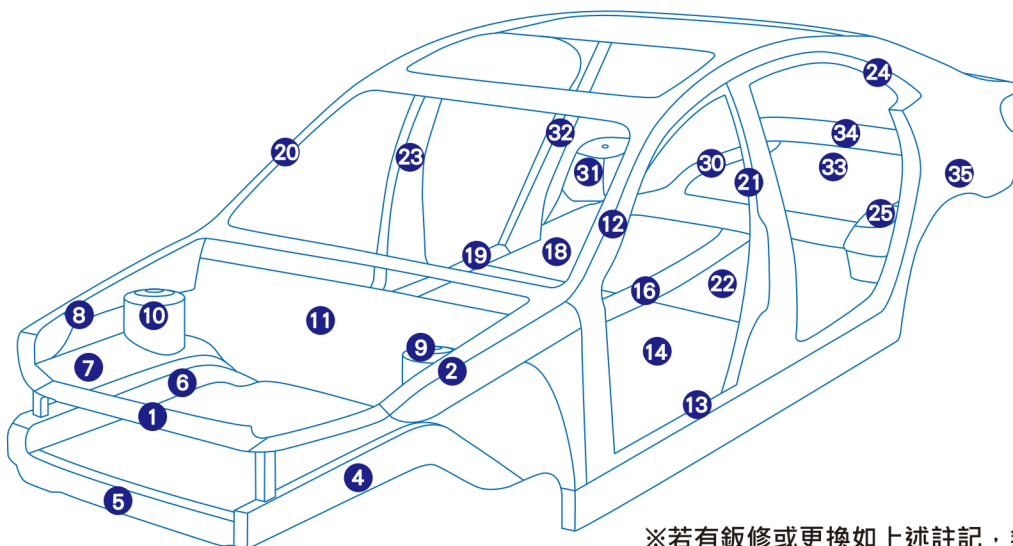
車體結構損傷與修復註記

| 1. 水箱上支架 | 2. 左前劍尾 | 3. 左前避震器座前端 |
| 4. 左前車大樑 | 5. 水箱下支架 | 6. 右前車大樑 |
| 7. 右前避震器座前端 | 8. 右前劍尾 | 9. 左前避震器座 |
| 10. 右前避震器座 | 11. 防火牆 | 12. 左前A柱內板 |
| 13. 左側戶定內板 | 14. 左側車底板 | 15. 左側側樑 |
| 16. 車底板(中) | 17. 右側側樑 | 18. 右側車底板 |
| 19. 右側戶定內板 | 20. 右前A柱內板 | 21. 左B柱內板 |
| 22. 後座椅車底板 | 23. 右B柱內板 | 24. 左C柱內板 |
| 25. 左後避震器座 | 26. 後箱左底板內側 | 27. 左後大樑 |
| 28. 後箱內底板 | 29. 右後大樑 | 30. 後箱右底板內側 |
| 31. 右後避震器座 | 32. 右C柱內板 | 33. 後箱外底板(備胎室) |
| 34. 後尾板 | 35. 左後輪弧內板 | 36. 右後輪弧內板 |

※若有鈹修或更換如上述註記，無異常則空白不註記。
