# 台中市中古汽車商業同業公會

## 車輛查定認證書

# 車輛查定認證書

## 鑑定車輛資料與規格配置

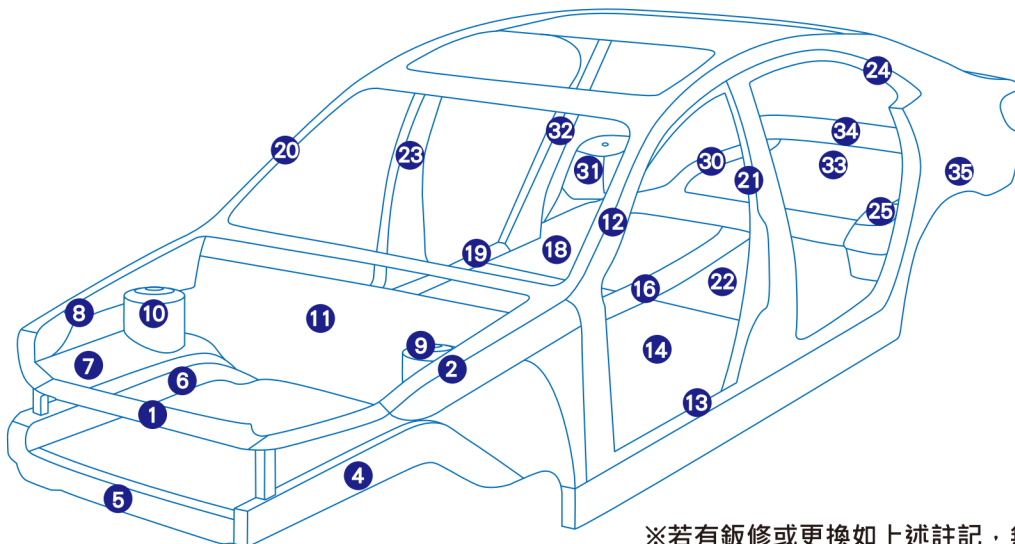
## 車體結構損傷與修復註記

| 1. 水箱上支架 | 2. 左前劍尾 | 3. 左前避震器座前端 |
| 4. 左前車大樑 | 5. 水箱下支架 | 6. 右前車大樑 |
| 7. 右前避震器座前端 | 8. 右前劍尾 | 9. 左前避震器座 |
| 10. 右前避震器座 | 11. 防火牆 | 12. 左前A柱內板 |
| 13. 左側戶定內板 | 14. 左側車底板 | 15. 左側側樑 |
| 16. 車底板(中) | 17. 右側側樑 | 18. 右側車底板 |
| 19. 右側戶定內板 | 20. 右前A柱內板 | 21. 左B柱內板 |
| 22. 後座椅車底板 | 23. 右B柱內板 | 24. 左C柱內板 |
| 25. 左後避震器座 | 26. 後箱左底板內側 | 27. 左後大樑 |
| 28. 後箱內底板 | 29. 右後大樑 | 30. 後箱右底板內側 |
| 31. 右後避震器座 | 32. 右C柱內板 | 33. 後箱外底板(備胎室) |
| 34. 後尾板 | 35. 左後輪弧內板 | 36. 右後輪弧內板 |

※若有鈹修或更換如上述註記，無異常則空白不註記。
