# 台中市中古汽車商業同業公會

## 車輛查定認證書

## SAA鑑定等級說明 本頁僅供鑑定等級對照參考，並非實際鑑定結果

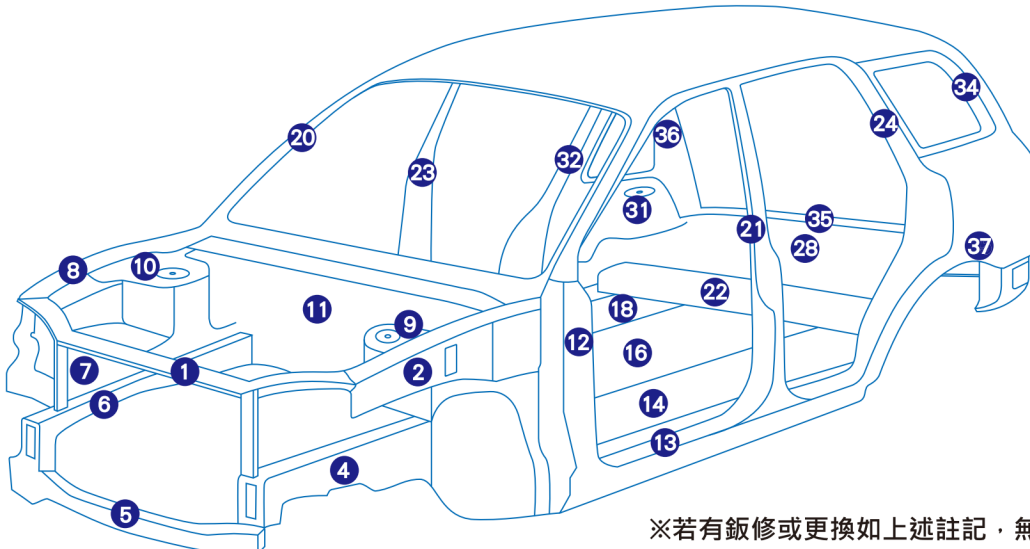
## 車體結構損傷與修復註記

| 1. 水箱上支架 | 2. 左前劍尾 | 3. 左前避震器座前端 |
| 4. 左前車大樑 | 5. 水箱下支架 | 6. 右前車大樑 |
| 7. 右前避震器座前端 | 8. 右前劍尾 | 9. 左前避震器座 |
| 10. 右前避震器座 | 11. 防火牆 | 12. 左前A柱內板 |

※若有鈑修或更換如上述註記，無異常則空白不註記。
