# 台中市中古汽車商業同業公會

## 車輛查定認證書

# 車輛查定認證書

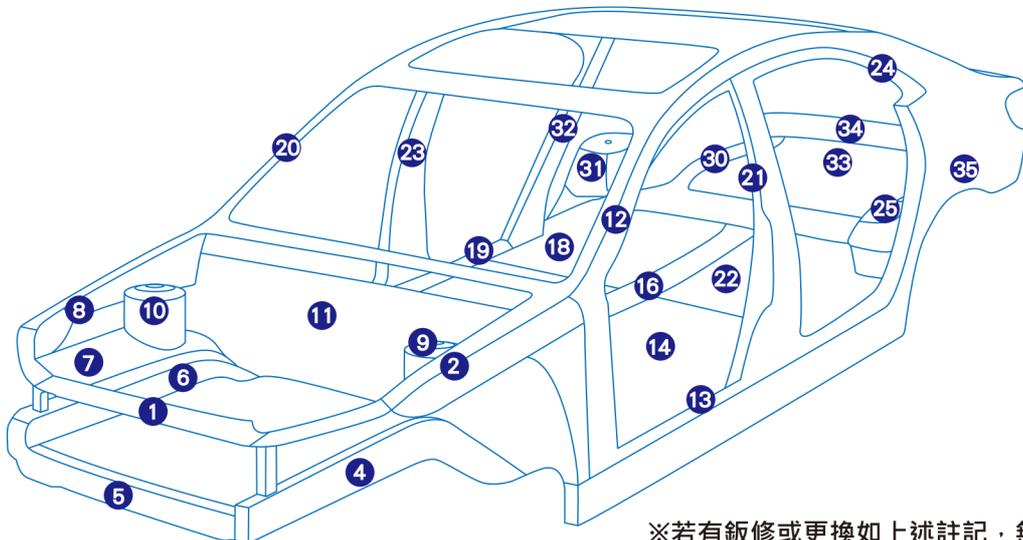
## 車體結構損傷與修復註記

| 1. 水箱上支架 | 2. 左前劍尾 | 3. 左前避震器座前端 |
| 4. 左前車大樑 | 5. 水箱下支架 | 6. 右前車大樑 |
| 7. 右前避震器座前端 | 8. 右前劍尾 | 9. 左前避震器座 |
| 10. 右前避震器座 | 11. 防火牆 | 12. 左前A柱內板 |
| 13. 左側戶定內板 | 14. 左側車底板 | 15. 左側側樑 |
| 16. 車底板(中) | 17. 右側側樑 | 18. 右側車底板 |
| 19. 右側戶定內板 | 20. 右前A柱內板 | 21. 左B柱內板 |
| 22. 後座椅車底板 | 23. 右B柱內板 | 24. 左C柱內板 |
| 25. 左後避震器座 | 26. 後箱左底板內側 | 27. 左後大樑 |
| 28. 後箱內底板 | 29. 右後大樑 | 30. 後箱右底板內側 |
| 31. 右後避震器座 | 32. 右C柱內板 | 33. 後箱外底板(備胎室) |
| 34. 後尾板 | 35. 左後輪弧內板 | 36. 右後輪弧內板 |

※若有鈹修或更換如上述註記，無異常則空白不註記。
