# 台中市中古汽車商業同業公會

## 車輛查定認證書

## 車體評價基準說明

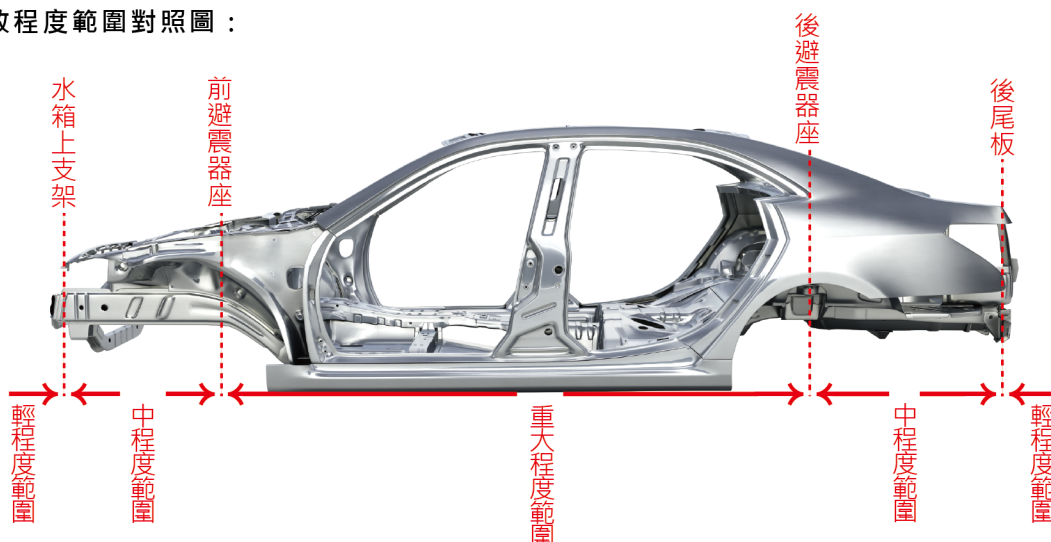
車體結構事故程度範圍對照圖：

| 評價等級 | 車體狀況說明 |
|---|---|
| B | 車體結構僅有輕程度的修復跡 |
| C | 車身外觀熔接鈑件有更換跡，或車體結構有中程度的修復跡 |
| D | 車體結構屬重大程度的修復跡 |
| E | 車體主結構屬拼接之維修車輛 |
