車輛查定認證書

SAA20718251119010

車輛形式：IGNIS

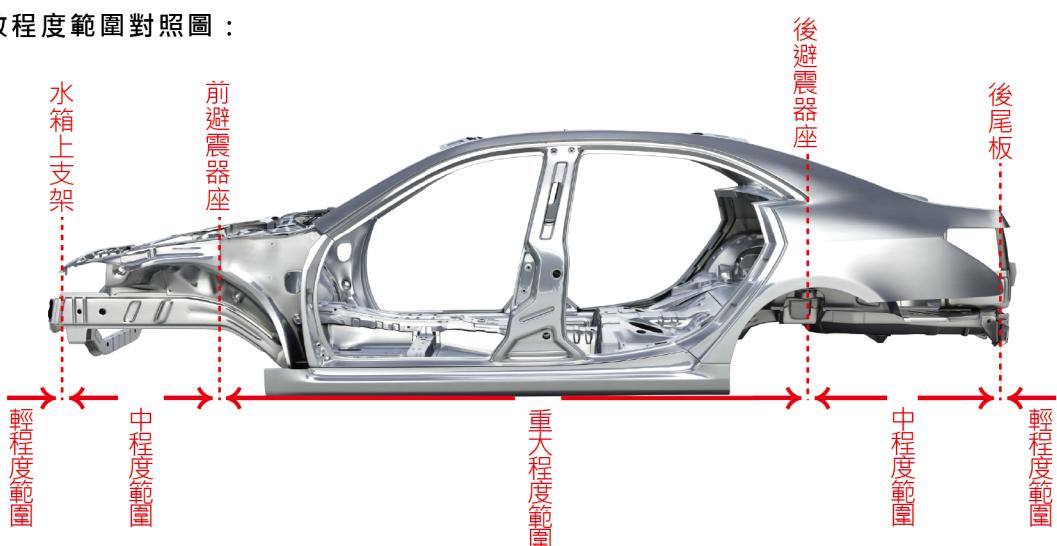
車體結構事故程度範圍對照圖：

評 價 等 級	車 體 狀 況 說 明
A +	車身外觀及車體結構無整修或修復跡
A	車身外觀有整修跡，車體結構無修復跡
B +	車身外觀有更換跡，車體結構無修復跡
B	車體結構僅有輕程度的修復跡
C	車身外觀熔接鉗件有更換跡，或車體結構有中程度的修復跡
D	車體結構屬重大程度的修復跡
E	車體主結構屬併接之維修車輛

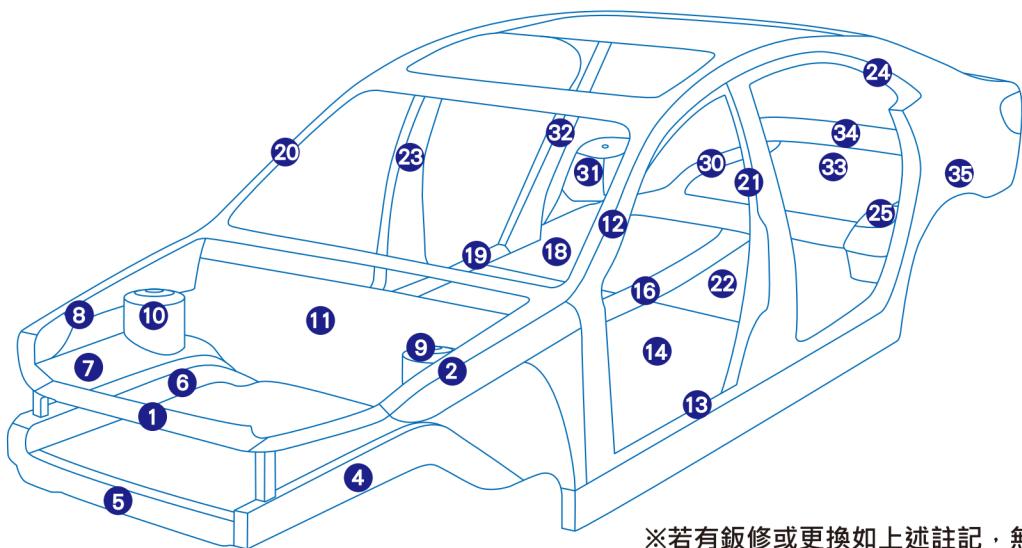
車體結構損傷與修復註記

1. 水箱上支架
2. 左前劍尾
3. 左前避震器座前端
4. 左前車大樑
5. 水箱下支架
6. 右前車大樑
7. 右前避震器座前端
8. 右前劍尾
9. 左前避震器座
10. 右前避震器座
11. 防火牆
12. 左前A柱內板
13. 左側戶定內板
14. 左側車底板
15. 左側側樑
16. 車底板(中)
17. 右側側樑
18. 右側車底板
19. 右側戶定內板
20. 右前A柱內板
21. 左B柱內板
22. 後座椅車底板
23. 右B柱內板
24. 左C柱內板
25. 左後避震器座
26. 後箱左底板內側
27. 左後大樑
28. 後箱內底板
29. 右後大樑
30. 後箱右底板內側
31. 右後避震器座
32. 右C柱內板
33. 後箱外底板(備胎室)
34. 左後輪弧內板
35. 右後輪弧內板

※若有鈑修或更換如上述註記，無異常則空白不註記。
