台中市中古汽車商業同业公會

車輛查定認證書

SAA20463251203002

車輛形式：RX270

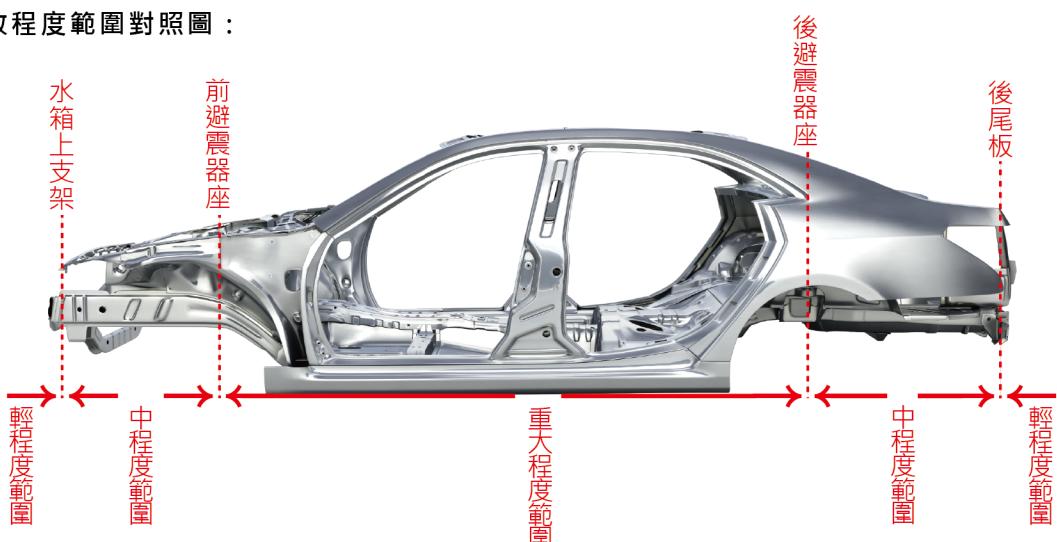
評 價 等 級	車 體 狀 況 說 明
A +	車身外觀及車體結構無整修或修復跡
A	車身外觀有整修跡，車體結構無修復跡
B +	車身外觀有更換跡，車體結構無修復跡
B	車體結構僅有輕程度的修復跡
C	車身外觀熔接鉗件有更換跡，或車體結構有中程度的修復跡
D	車體結構屬重大程度的修復跡
E	車體主結構屬併接之維修車輛

車體結構事故程度範圍對照圖：

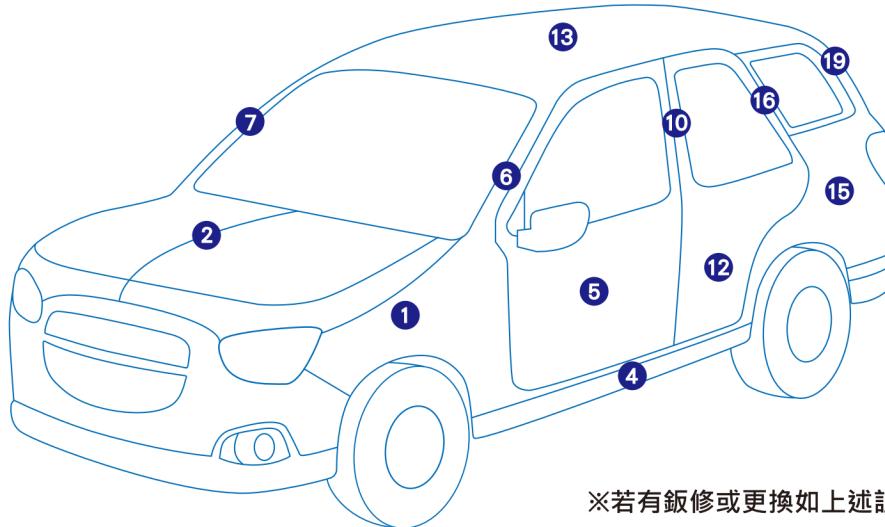
車身外觀鈑修與更換註記

| 1. 左前葉子板 | 2. 引擎蓋 | 3. 右前葉子板 |
| 4. 左戶定外板 | 5. 左前門 | 6. 左前A柱外板 |
| 7. 右前A柱外板 | 8. 右前門 | 9. 右戶定外板 |
| 10. 左B柱外板 | 11. 右B柱外板 | 12. 左後門 |
| 13. 車頂 | 14. 右後門 | 15. 左後葉子板 |
| 16. 左後C柱外板 | 17. 右後C柱外板 | 18. 右後葉子板 |
| 19. 左後D柱外板 | 20. 後行李箱蓋(後尾門) | 21. 右後D柱外板 |

※若有鈑修或更換如上述註記，無異常則空白不註記。

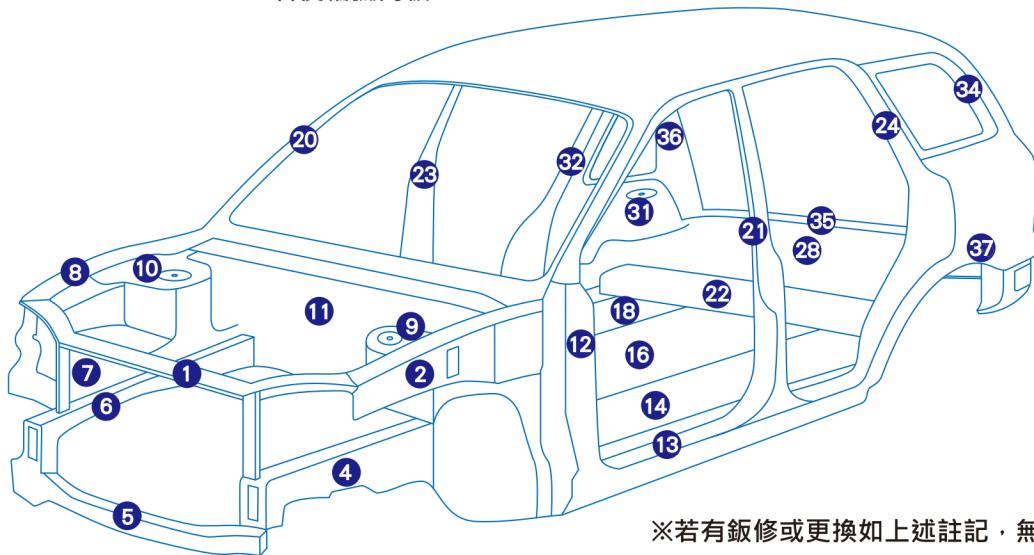
車體結構損傷與修復註記

| 1. 水箱上支架 | 2. 左前劍尾 | 3. 左前避震器座前端 |
| 4. 左前車大樑 | 5. 水箱下支架 | 6. 右前車大樑 |
| 7. 右前避震器座前端 | 8. 右前劍尾 | 9. 左前避震器座 |
| 10. 右前避震器座 | 11. 防火牆 | 12. 左前A柱內板 |
| 13. 左側戶定內板 | 14. 左側車底板 | 15. 左側側樑 |
| 16. 車底板(中) | 17. 右側側樑 | 18. 右側車底板 |
| 19. 右側戶定內板 | 20. 右前A柱內板 | 21. 左B柱內板 |
| 22. 後座椅車底板 | 23. 右B柱內板 | 24. 左C柱內板 |
| 25. 左後避震器座 | 26. 後箱左底板內側 | 27. 左後大樑 |
| 28. 後箱內底板 | 29. 右後大樑 | 30. 後箱右底板內側 |
| 31. 右後避震器座 | 32. 右C柱內板 | 33. 後箱外底板(備胎室) |
| 34. 左D柱內板 | 35. 後尾板 | 36. 右D柱內板 |
| 37. 左後輪弧內板 | 38. 右後輪弧內板 | |

※若有鈑修或更換如上述註記，無異常則空白不註記。
