# 台中市中古汽車商業同業公會

## 車輛查定認證書

SAA20514220314008

車輛形式：ZINGER

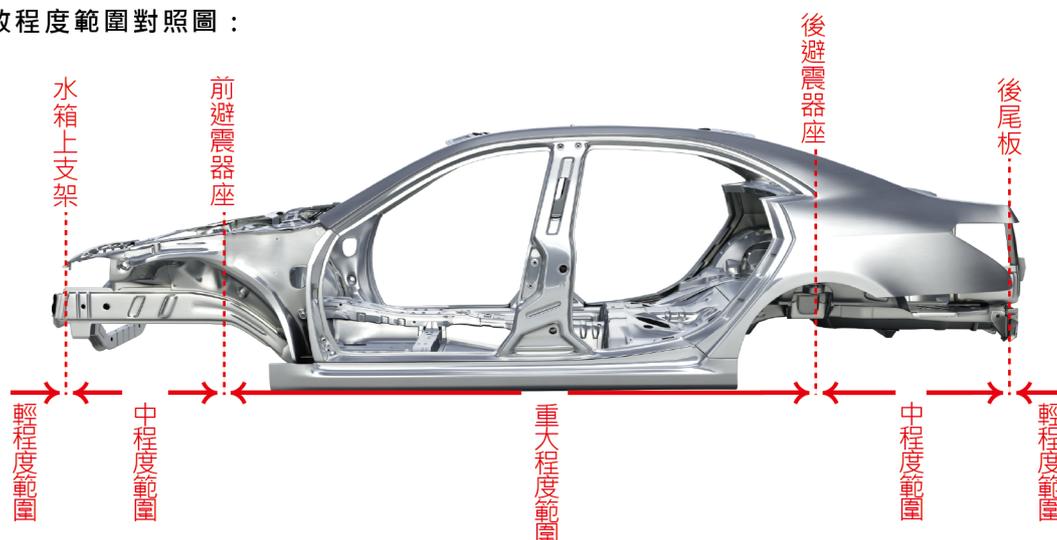
車體結構事故程度範圍對照圖：

評價等級	車體狀況說明
A+	車身外觀及車體結構無整修或修復跡
A	車身外觀有整修跡，車體結構無修復跡
B+	車身外觀有更換跡，車體結構無修復跡
B	車體結構僅有輕程度的修復跡
C	車身外觀熔接鈹件有更換跡，或車體結構有中程度的修復跡
D	車體結構屬重大程度的修復跡
E	車體主結構屬拼接之維修車輛

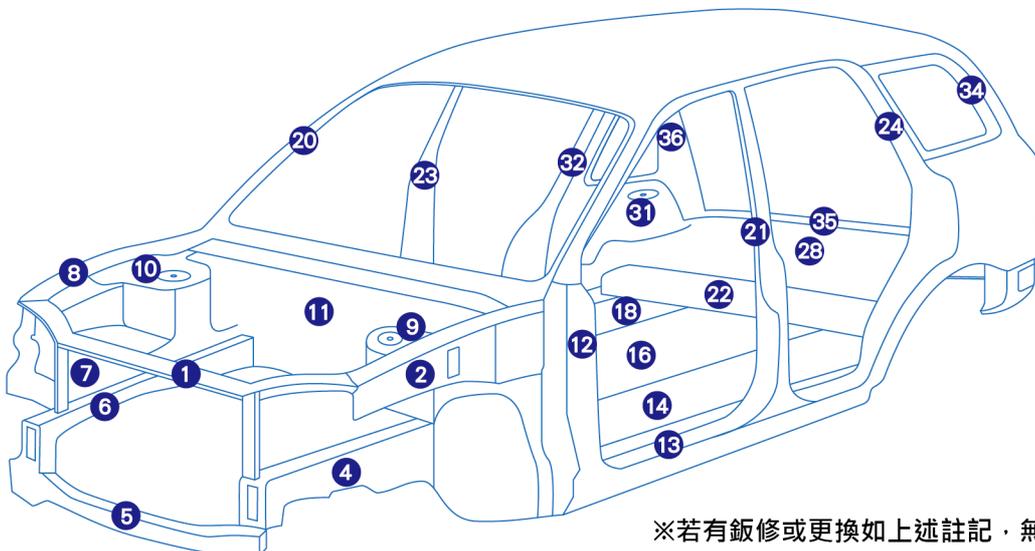
## 車體結構損傷與修復註記

| 1. 水箱上支架 | 2. 左前劍尾 | 3. 左前避震器座前端 |
| 4. 左前車大樑 | 5. 水箱下支架 | 6. 右前車大樑 |
| 7. 右前避震器座前端 | 8. 右前劍尾 | 9. 左前避震器座 |
| 10. 右前避震器座 | 11. 防火牆 | 12. 左前A柱內板 |
| 13. 左側戶定內板 | 14. 左側車底板 | 15. 左側側樑 |
| 16. 車底板(中) | 17. 右側側樑 | 18. 右側車底板 |
| 19. 右側戶定內板 | 20. 右前A柱內板 | 21. 左B柱內板 |
| 22. 後座椅車底板 | 23. 右B柱內板 | 24. 左C柱內板 |
| 25. 左後避震器座 | 26. 後箱左底板內側 | 27. 左後大樑 |
| 28. 後箱內底板 | 29. 右後大樑 | 30. 後箱右底板內側 |
| 31. 右後避震器座 | 32. 右C柱內板 | 33. 後箱外底板(備胎室) |
| 34. 左D柱內板 | 35. 後尾板 | 36. 右D柱內板 |

※若有鈹修或更換如上述註記，無異常則空白不註記。
